点検支援技術を活用した長大PC橋（各務原大橋）の2巡目定期点検

(株)ユニオン 正会員 ○岩佐 瞭, 溝部 美幸
各務原市 正会員 金武 司
岐阜大学 正会員 六郷 恵哲, 羽田野 英明

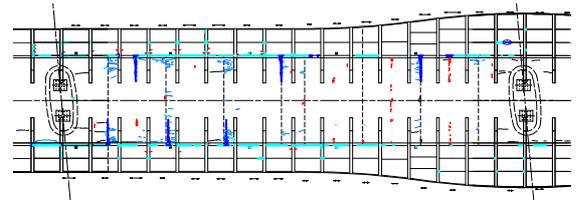
図-2 1 巡目点検点検

各務原大橋では、1 巡目点検の成果より、主桁のウェブ面と下フランジ面にブロック継目部を中心とした橋軸方向の微細な水平ひび割れ(W=0.2mm 程度以下)の発生が確認されている。そこで2 巡目点検では、1 巡目点検で確認されている損傷の種類、位置等を事前に把握したうえで点検を行った。それにより、点検の効率化を図ることができた。また点検支援技術による点検では、詳細な損傷を記録として残すことができるため、1 巡目点検結果との対比を行い、損傷の進行程度を容易に把握することが可能となる。なお、1 巡目点検結果と 2 巡目点検結果を対比したところ、ひび割れの進展は見られなかった。(図-2、図-3)

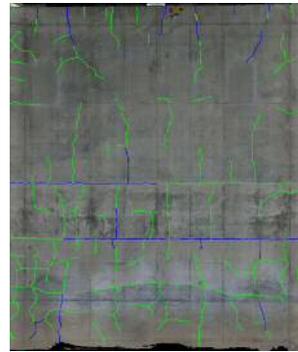
図-4 1 巡目点検

また、1 巡目点検時はオルソ画像化された画像を人が直接確認して損傷の抽出をしていたことに対し、2 巡目点検時は AI により損傷の抽出を行っている。その結果、0.2mm 程度以下の微細なひび割れを対象として、ひび割れの記録が増加していることが判明した(図-4、図-5)。

2 巡目点検で AI によって新たに検出されたひび割れ箇所と、1 巡目点検で人間によって検出できなかった箇所を対比した結果、1 巡目点検では診断には影響のなかったものの、人によるひび割れの抽出時に微細なひび割れの検出漏れのあったことが確認できた。
